CARLOS OSPINA REAL
Administrador(a) del Conjunto Residencial Marsella
conjrsmarsella@hotmail.com
Calle 64 SUR 85B 40
Bogotá, D.C.

Asunto: Informe de Hallazgos.

Hallazgos

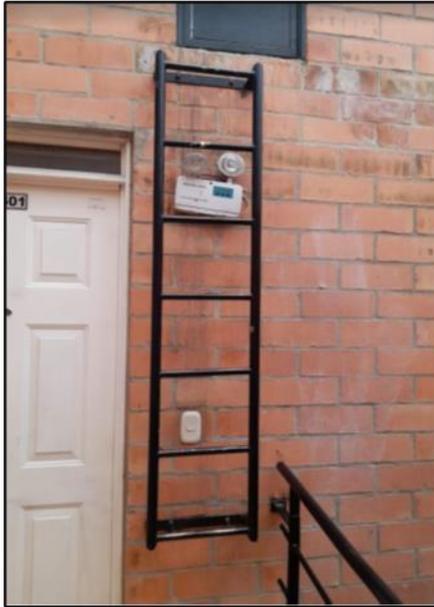
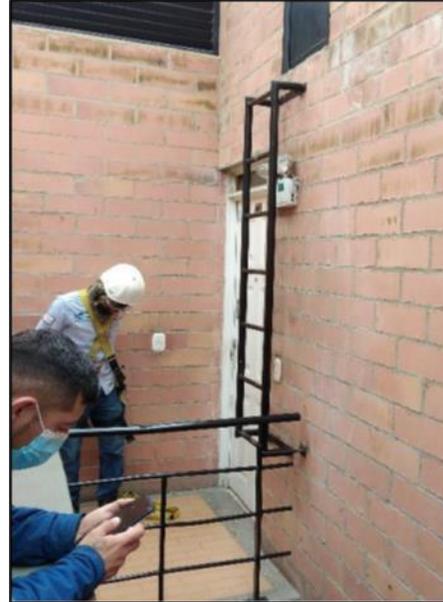
1.El sistema de acceso a los medidores está definido por una escalera metálica fija, de color negro que se encuentra en sitio, como se representa en la imagen, está anclada a mampostería por medio de chazos expansivo, en el anclaje inferior de la escalera se encuentra en mal estado generando movimiento vibratorio, una condición insegura que puede generar riesgo de caída al realizar el ascenso, esto se puede evidenciar en la imagen. Es posible evidenciar que los sistemas de acceso a la zona de medidores (Escalera tipo gato) no cuentan con memorias de cálculo ni con los componentes definidos en la resolución 1409 de 2012, capítulo 2 sistemas de acceso y de trabajo, artículo 18 Todo sistema de acceso para trabajo en alturas y sus componentes, debe cumplir con las siguientes condiciones o requisitos para su selección y uso:

b.El sistema de acceso que corresponde a una escalera metálica fija NO CUMPLE ninguno de los ítems establecidos en la Resolución 4272 del 2021 en el capítulo III Sistemas de acceso y de Trabajo; artículo 16, Sistemas de acceso para trabajo en alturas, el cual dice que todo sistema de acceso para trabajo en alturas y sus componentes, debe cumplir las siguientes condiciones o requisitos para su selección y uso.

Cabe resaltar que la distancia que se presenta desde el suelo hasta el primer paso de la escalera es de 0,67 metros, también se tiene una separación de 0,12 desde la mampostería hasta la escalera, un valor muy reducido para posicionar el pie en el peldaño de una forma segura, ocasionando desequilibrio e inestabilidad. Adicionalmente, se presenta una lámpara que obstaculiza el ascenso y descenso en el antepenúltimo y penúltimo peldaño de la escalera. Todo lo anteriormente mencionado se puede observar en la imagen 3 y 4, hallazgos que generan maniobras peligrosas y actos inseguros para el personal que va acceder a cubierta por medio de las escaleras, este sistema de ingeniería no se encuentra certificado y tampoco cuenta con memorias de cálculo.

Sustitución Del Riesgo: Para el hallazgo la escalera actual no cumple con los requerimientos mínimos estipulados en la resolución 4272 del 2012, por lo tanto, debe ser remplazada por una escalera tipo gato fija con diseño especial de ingeniería en el que el peso y el material a utilizar garantice la resistencia que exige la normativa vigente, es de vital importancia que cuente con memorias de cálculos, certificado de materiales, ficha técnica y manual de usuario, con su respectiva identificación, en el cual debe estar plasmado la norma por la cual está certificada, número de serie, numero lote y fecha de instalación. La escalera debe ser fabricada y suministrada por personal competente. Se debe tener en cuenta que la escalera debe sobre salir 1 metro de distancia desde el borde inicial de la escotilla, adicional a esto, la escalera debe contar con línea de vida vertical fija como sistema de seguridad.

La escalera tipo gato debe ser ubicada donde se encuentran la escalera metálica actual, como se muestra en la imagen, pero se contar con anclajes a soportes estructurales en este caso a placa de concreto.

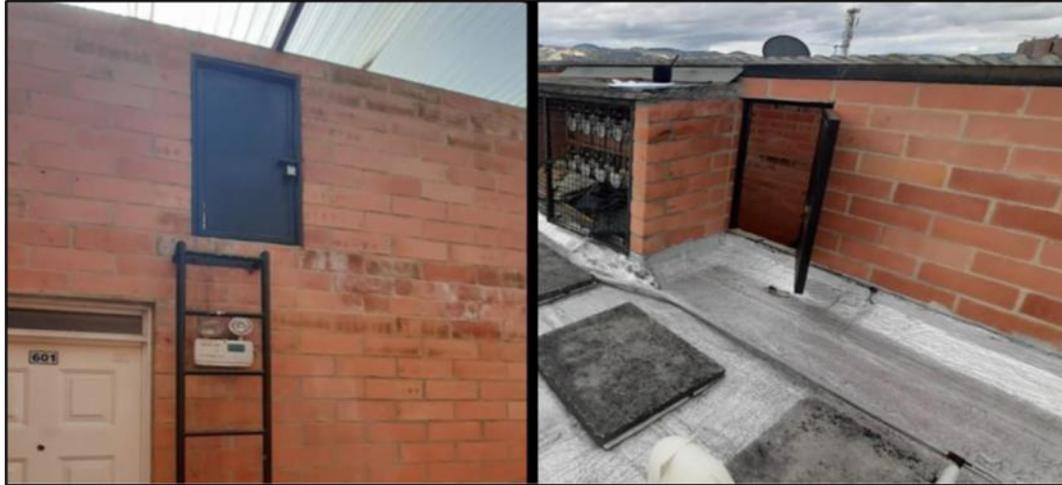
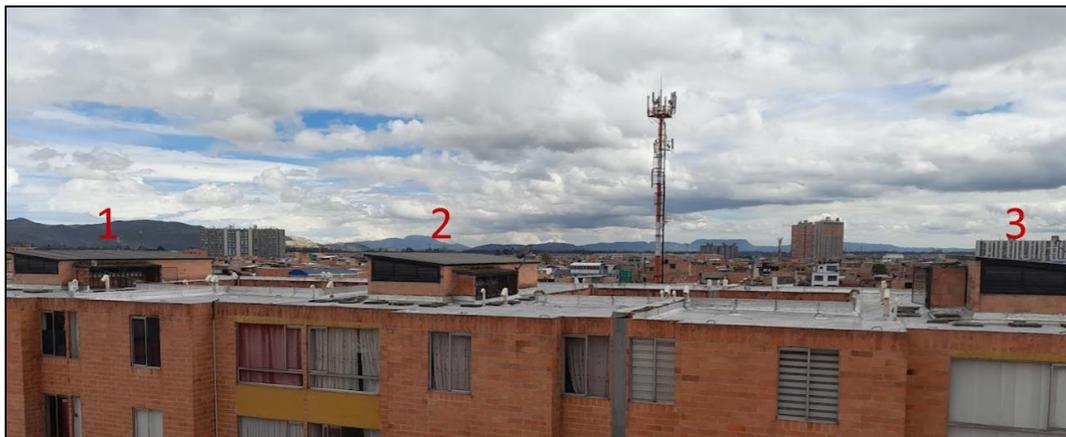
3.Desplazamiento hasta centros de medición: El acceso por terraza de una torre conecta con los medidores de dos torres vecinas, es decir, de las 9 torres que componen el conjunto residencial, cada tres edificios están conectados de forma que por cualquier de estos se puede acceder a los medidores de las 3 torres, en la figura 6, se muestra gráficamente la relación anterior descrita.

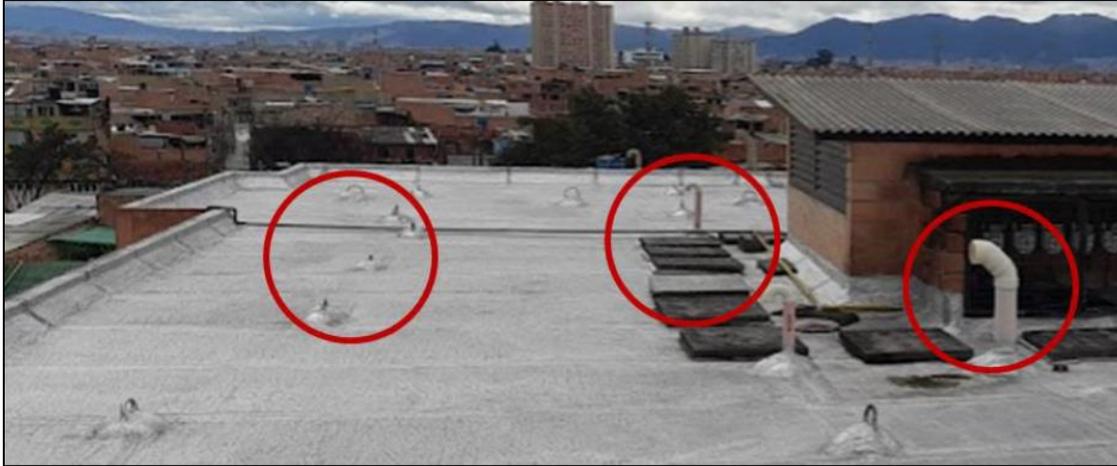
El desplazamiento que se debe generar en cubierta es sobre placa de concreto, donde existen algunas obstrucciones tales como, recuadros en concreto, puntos de anclaje y tuberías, estos obstáculos son potencialmente peligrosos y pueden generar una caída a diferente o mismo nivel, como se observa en la siguiente imagen:

En cubierta se debe generar una demarcación en pintura que sea notoria y visible con el fin de evitar que la persona acceda a las áreas perimetrales de la cubierta sin algún sistema de protección contra caídas.

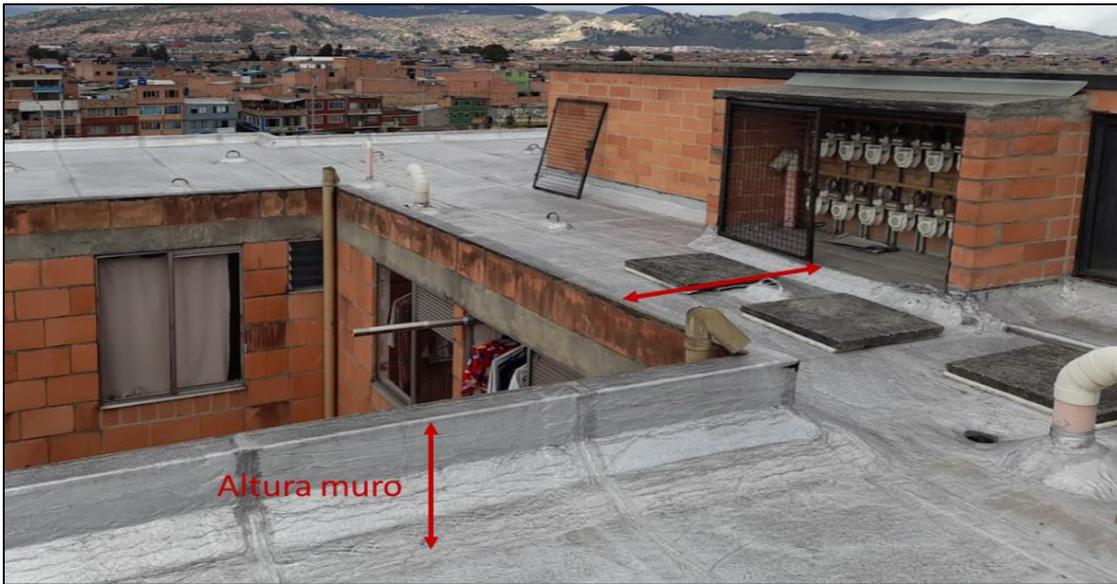
Finalmente, en la terraza existe un tragaluz por torre con un nivel de muro desde el piso de 27 cm como se muestra en la imagen 8, también los centros de medición se encuentran a una distancia del tragaluz de 1,80 metros, este hecho, hace que el traslado por la terraza no sea seguro llegando a provocar un accidente.

Adicional a esto, se deben instalar barandas en los tragaluces, ya que estos se encuentran a 1,80 metros de distancia de los centros de medición, por lo cual, es un punto donde tiene un nivel de riesgo muy alto de caída, estas barandas se deben ser instaladas y cumplir con los requisitos mínimos estipulados en la resolución 4272 del 2021 como se muestra en las imágenes.
