CARLOS OSPINA REAL
Administrador(a) del Conjunto Residencial Marsella
conjrsmarsella@hotmail.com
Calle 64 SUR 85B 40
Bogotá, D.C.

Asunto: Informe de Hallazgos.

Hallazgos

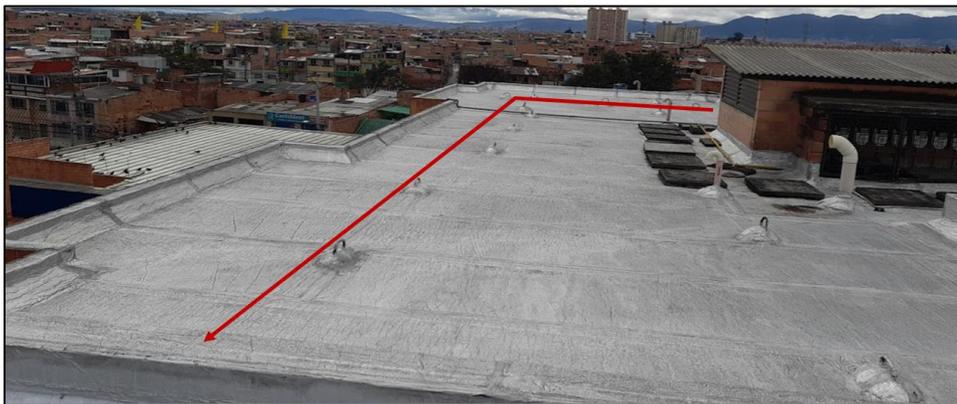
En cubierta se debe generar una demarcación en pintura que sea notoria y visible con el fin de evitar que la persona acceda a las áreas perimetrales de la cubierta sin algún sistema de protección contra caídas.
